PRZEKRÓJ WIĘŻBY DACHOWEJ MP
przekrój kalenicowy 1:100

<div>ARTNOVA</div> <div>P&P ART NOVA Sp. z o.o. 65-067 ZIELONA GÓRA UL. STARY RYNEK 15/11 TEL. (68)3206460 www.art-nova.pl</div>					Skala 1:100, 1:50 1:25	
Nazwa obiektu	BUDYNEK MIESZKALNY				Nr rysunku 3	
Adres obiektu	Trzebiechów ul. Parkowa 3, dz. nr 384/41				Nr strony 19	
Przedmiot rysunku	INWENTARYZACJA - przekrój więźby dachowej MP- część prawa					
	Imię i nazwisko	Specjalność	Nr uprawnień	Data		Podpis
Projektant:	Inż. K. Wojniusz	Konstrukcje	25/7/9/Zg	4.05.2015

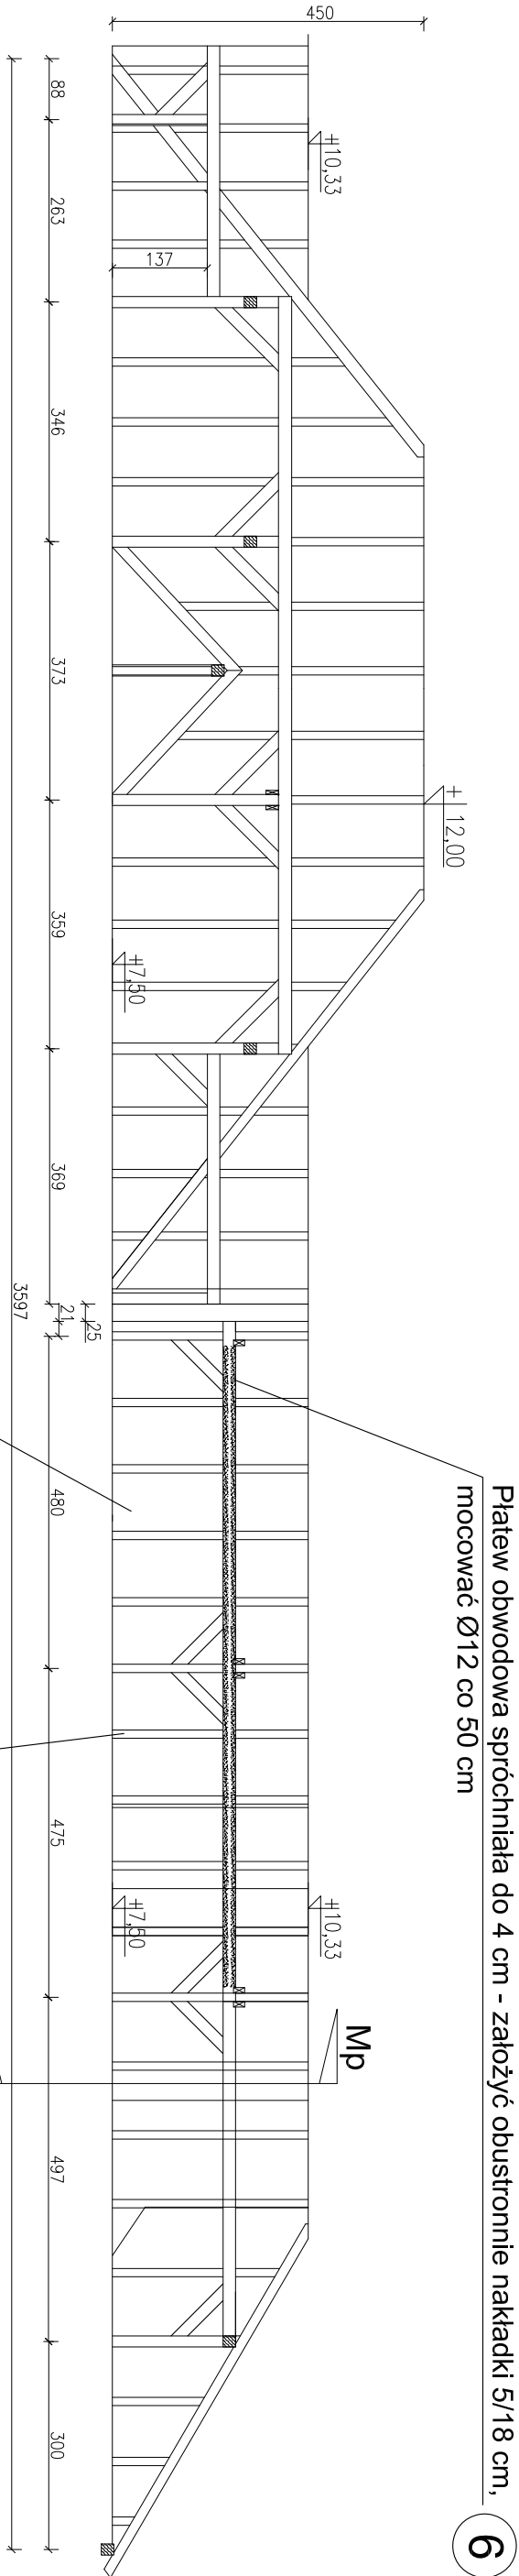
W pierwszym polu krokwie ugięte i zniszczone wymienić 3

Końce krokwi zachodnich uszkodzone - wymienić lub założyć odcinkowe nakładki podporowe 2x5/14 4

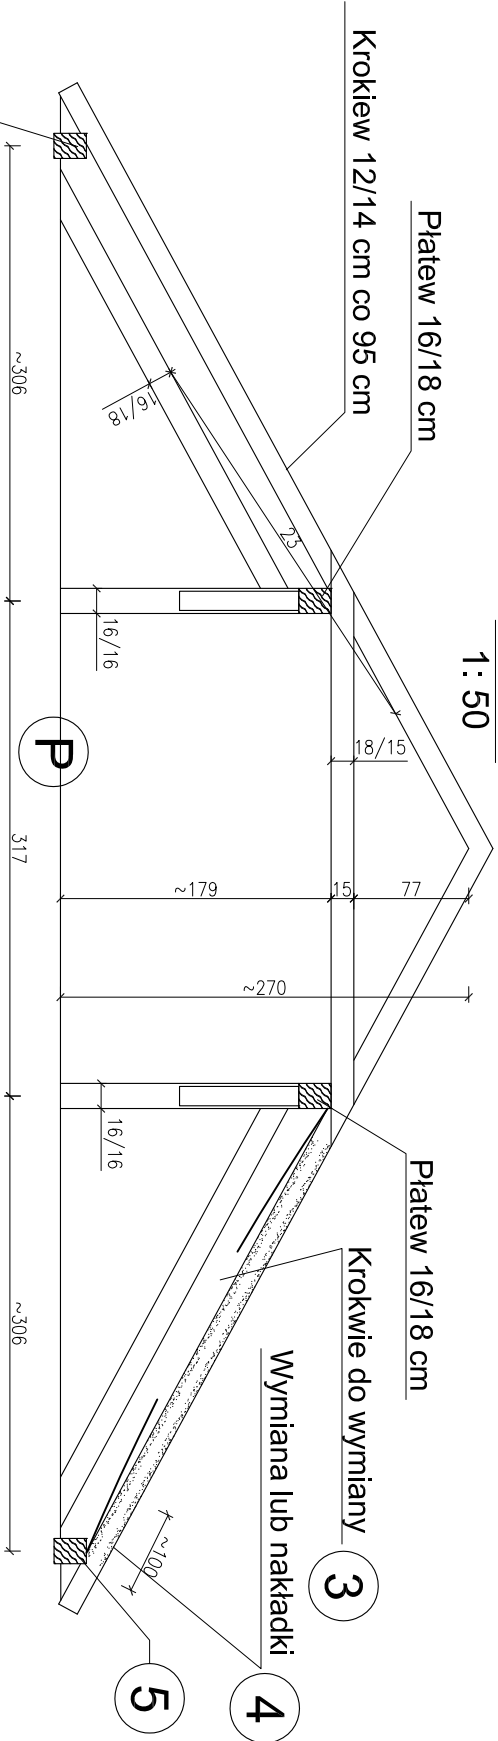
Mp - Mp
1: 50

Przekrój podłogi	
1:25	(P)
deski podłogi	2,5 cm
polepa	9,0 cm
ślepy pułap	2,5 cm
belki stropowe	14/20 cm co 87 cm
deskowanie	2,5 cm
tynk wapienny na trzcinie	2 cm
